**Kalksteinwerk Kallmerode GmbH**  
Brückenstraße 12  
**34346 Hann. Münden**

## Prüfzeugnis Nr. 40177SoB/19

Prüfung von: Baustoffgemisch 0/45 (FSS - UF<sub>3</sub>)

Zweck der Prüfung: Fremdüberwachung gemäß TL G SoB-StB 04 (Fassung 2007)

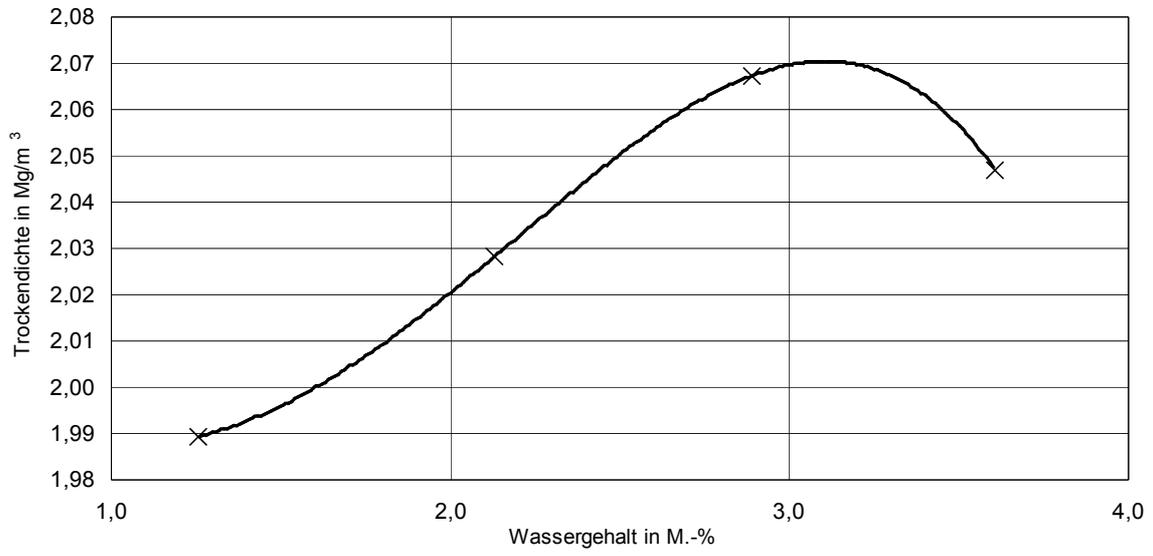
Proctorkurve des Baustoffgemisches 0/45 (FSS - UF<sub>3</sub>)

Baustoffgemisch	Proctordichte in $\text{Mg/m}^3$	Optimaler Wassergehalt in M.-%
0/45 (FSS - UF <sub>3</sub> ) <sup>1)</sup>	2,07	3,1

<sup>1)</sup> Anlage 2 zeigt die Proctorkurve für das Baustoffgemisch 0/45 (FSS - UF<sub>3</sub>)

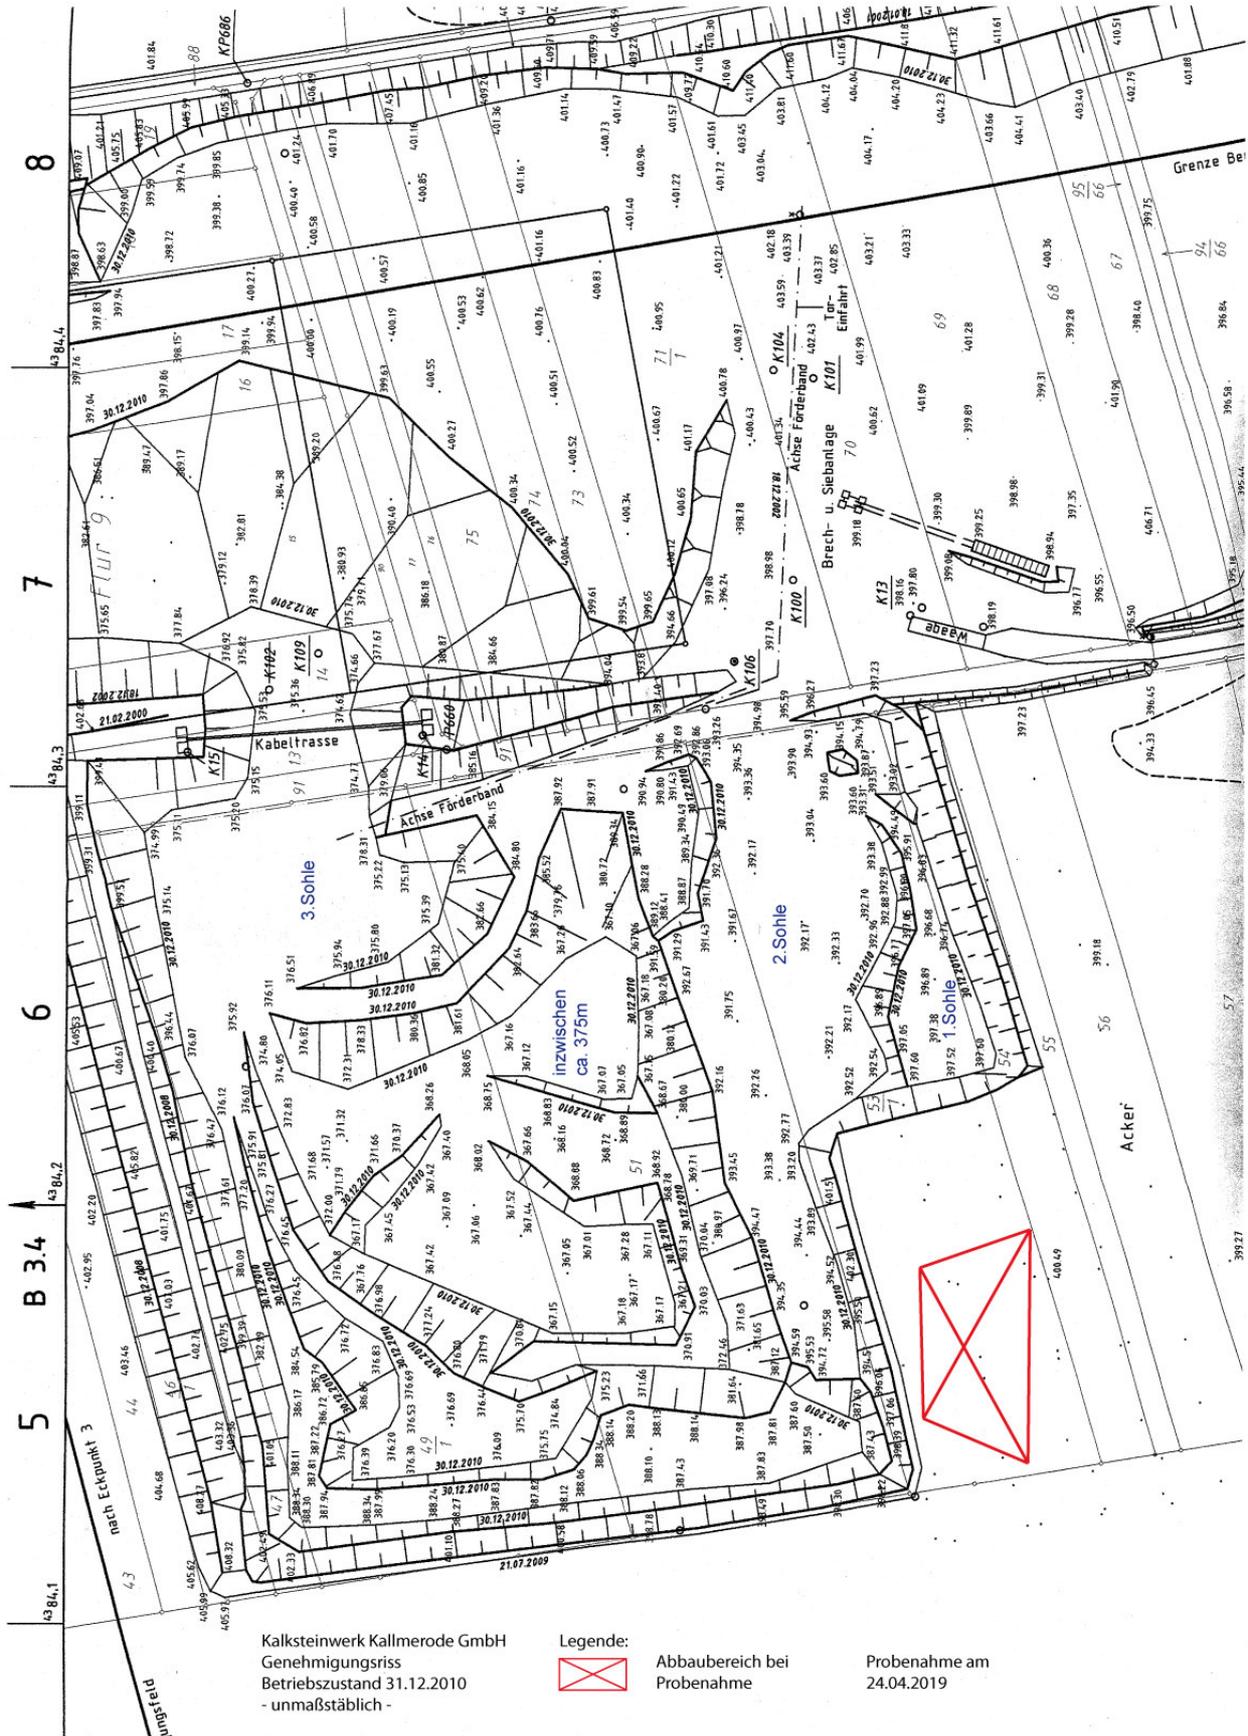
Lageplan

Kalksteinwerk Kallmerode GmbH  
Genehmigungsriß  
Betriebszustand 31.12.2010  
- unmaßstäblich -

Abbaubereich bei  
Probenahme

Probenahme am  
24.04.2019
