**Kalksteinwerk Kallmerode GmbH**  
Brückenstraße 12  
**34346 Hann. Münden**

## Prüfzeugnis Nr. 40650SoB/19

Prüfung von: Baustoffgemisch 0/45 (FSS)

Zweck der Prüfung: Fremdüberwachung gemäß TL G SoB-StB 04 (Fassung 2007)

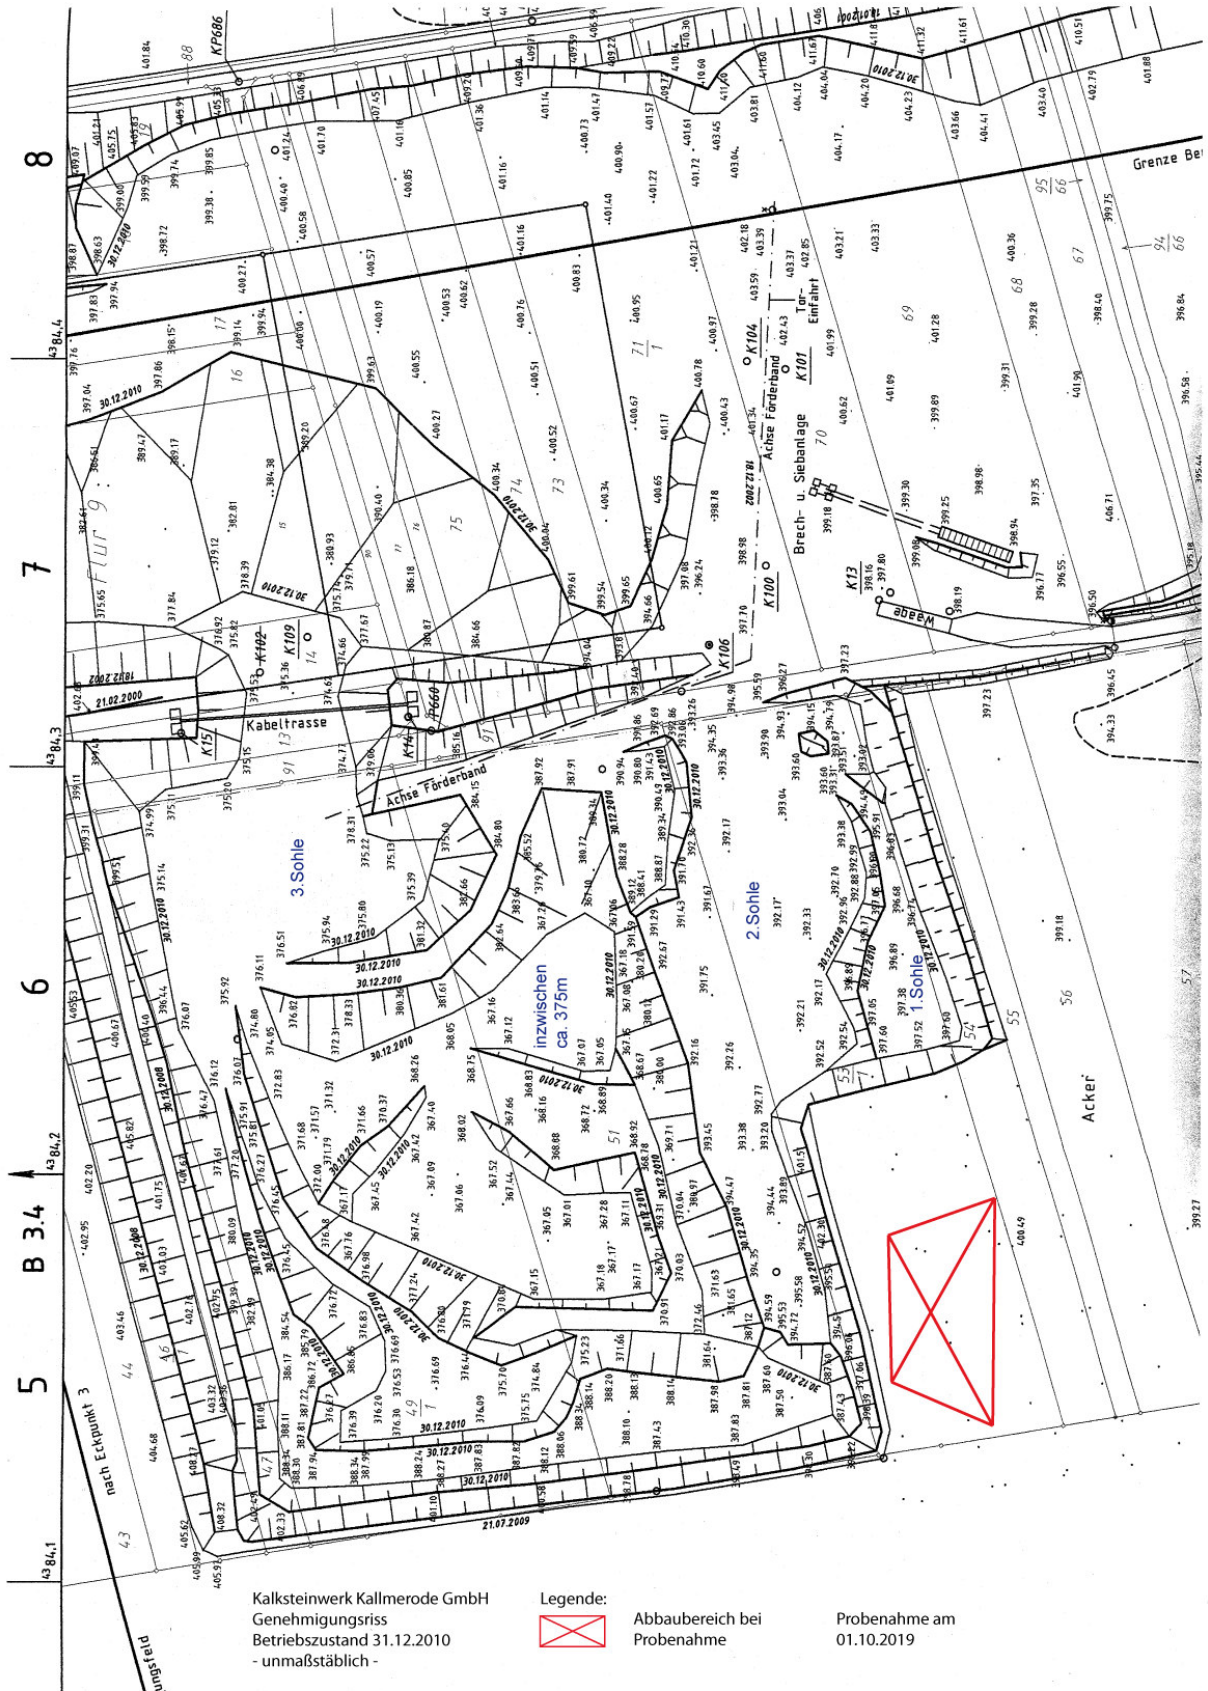
Lageplan

Kalksteinwerk Kallmerode GmbH  
Genehmigungsris  
Betriebszustand 31.12.2010  
- unmaßstäblich -

Abbaubereich bei  
Probenahme

Probenahme am  
01.10.2019
